07_01 Radčická návěs

Návěs

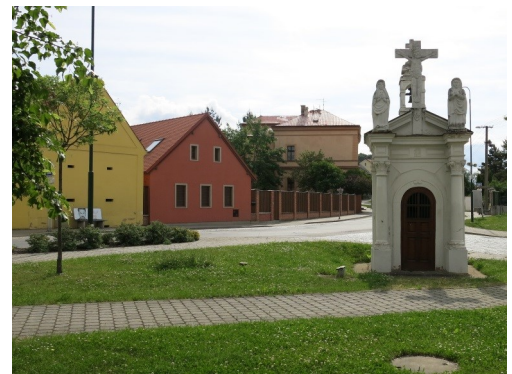
- Tradiční, vhodně rekonstruovaná vesnická návěs
- Množství polopropustných ploch - dlažba
- Kvalitní sadovnické úpravy
- Blízkost autobusové zastávky
- Reklamní plochy a vývěsky
- Nekvalitní mobiliář a vysoký podíl vertikálních prvků na autobusové zastávce

- Doplnit mobiliář (lavičku, odpadkový koš) na prostor návěsi
- Sjednotit vertikální prvky na autobusové zastávce (info-mapa, reklamní plocha, ukazatel)
- Odměnit mobiliář na ploše autobusové zastávky
 - zvolit reprezentativnější lavičku bez výlepkové plochy
 - osadit či raději úplně odstranit betonový květináč
 - zvolit vhodnější typ odpadkového koše a sjednotit jej např. s vertikálním prvkem zastávky

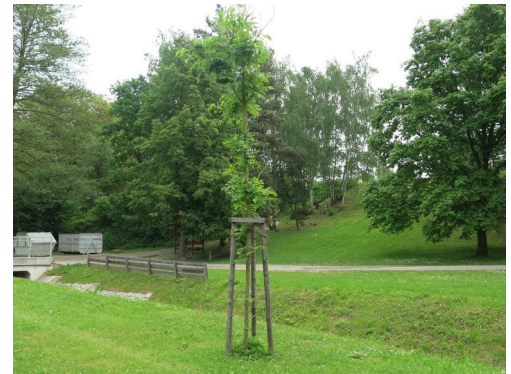
Kvalitně upravená plocha zeleně při Radčickém potoce
 Přítomnost stání velkých nádob na odpad
 Na křížení cest umístěn dřevěný altán
 Ve východní části jsou nedostatečně kvalitní povrchy stezek pro pěší
 Plocha je součástí Generelu zeleně

Doplnit chybějící stezky pro pěší a realizovat kvalitní povrchy stezek stávajících
 Doplnit herní prvek - možnost osazení sestavy pro street-workout
 Doplnit mobiliář - lavičky, odpadkové koše
